Rapport de diagnostic des polluants

ID rapport	24110500_Riex_Davel2
Version	1
Diagnostic partiel	Non
Type d'inspection	Avant travaux
Assainissement	Non
Date inspection	17.07.2024
Evaluation avec conditions	Non
Polluants	Amiante

Objet	Maison villageoise à plusieurs logements
Année de construction du bâtiment	avant 1919
Bien-fond / Parcelle	7050
ECA	4039
Adresse	Rue Davel 2 1097 Riex

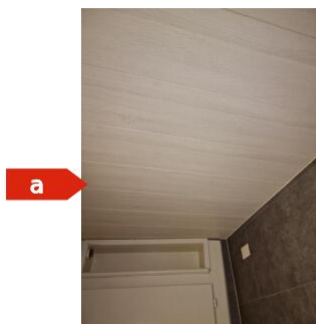
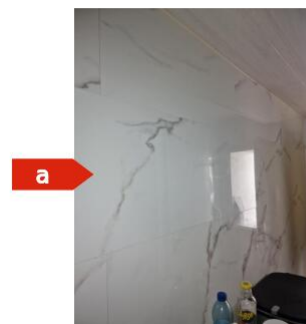
Fiche 1: Sol, murs et plafond

Localisation		Élément		Amiante	
ID plan	1	ID élément	0031	Quantité approximative	Non défini
		Étage	1er étage	Évaluateur	Défaut
Local	Cuisine, WC, SDD et chambre	Échantillon prélevé	Non	Contient de l'amiante	a
		Type de matériau	NFA

1 ^{re} étape				2 ^e étape			3 ^e étape	
Type d'amiante	Etat de la surface	Influences de extérieures	Total évaluation du matériau	Type et fréquence d'utilisation des locaux	Localisation du matériau	Evaluation de l'utilisation des locaux	Degré d'urgence des mesures à prendre	Mesure d'urgence conseillée
1	0	0	1	2	2	B	III	Non
Mesure d'assainissement à prendre								
Assainissement par une entreprise spécialisée en désamiantage et reconnue par la SUVA								
Filière d'élimination et conditionnement								
Décharge type E / Voir tableau "conditionnement"								
Remarque								
Couches inférieures inaccessibles sans une importante destruction. Considérées comme contenant de l'amiante par défaut. Des investigations seront nécessaires avant travaux.

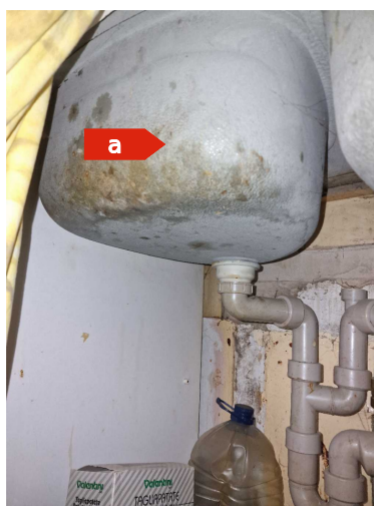
Fiche 2: Peinture sous évier

Localisation		Élément		Amiante	
ID plan	2	ID élément	0051	Quantité approximative	2 Pièce(s)
		Étage	2ème étage	Évaluateur	Laboratoire
Local	Cuisine	Échantillon prélevé	Oui	Contient de l'amiante	a
		Type de matériau	NFA

1 ^{re} étape				2 ^e étape			3 ^e étape	
Type d'amiante	État de la surface	Influences de extérieures	Total évaluation du matériau	Type et fréquence d'utilisation des locaux	Localisation du matériau	Évaluation de l'utilisation des locaux	Degré d'urgence des mesures à prendre	Mesure d'urgence conseillée
1	0	0	1	1	1	A	III	Non
Mesure d'assainissement à prendre								
L'assainissement peut être réalisé par une entreprise non spécialisée suivant les consignes de sécurité de la SUVA								
Filière d'élimination et conditionnement								
Décharge type E / Voir tableau "conditionnement"

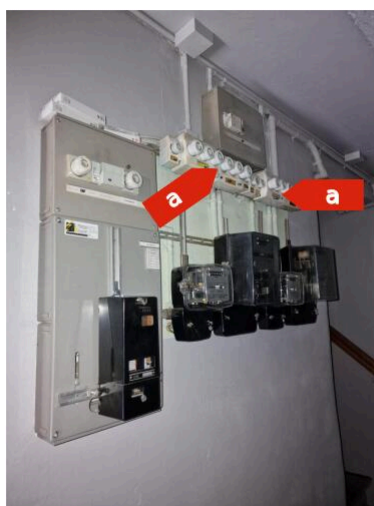
Fiche 3: Tableau électrique

Localisation		Élément		Amiante	
ID plan	1	ID élément	0082	Quantité approximative	1 Pièce(s)
		Étage	1er étage	Évaluateur	Expert
Local	Entrée couloir	Échantillon prélevé	Non	Contient de l'amiante	a
		Type de matériau	NFA

1 ^{re} étape				2 ^e étape			3 ^e étape	
Type d'amiante	État de la surface	Influences de extérieures	Total évaluation du matériau	Type et fréquence d'utilisation des locaux	Localisation du matériau	Évaluation de l'utilisation des locaux	Degré d'urgence des mesures à prendre	Mesure d'urgence conseillée
1	0	0	1	2	2	B	III	Non
Mesure d'assainissement à prendre								
L'assainissement peut être réalisé par une entreprise non spécialisée suivant les consignes de sécurité de la SUVA								
Filière d'élimination et conditionnement								
Décharge type E / Voir tableau "conditionnement"								
Remarque								
Porte fusibles. Considéré comme amianté par défaut.

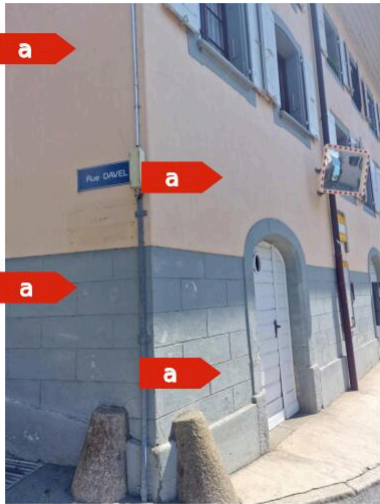
Fiche 4: Enduit de façades

Localisation		Élément		Amiante				
ID plan	5	ID élément	0101	Quantité approximative	Non défini			
		Étage	Extérieur	Évaluateur	Défaut			
Local	Façades sud et ouest	Échantillon prélevé	Non	Contient de l'amiante	a			
		Type de matériau	NFA

Remarque								
Non impacté par les travaux. Susceptible de dissimuler des MSP. Des investigations supplémentaires seront nécessaires si la nature des travaux évolue.

Attention, s'informer sur les consignes de sécurité avant d'intervenir sur cet élément								
Degré d'urgence d'assainissement selon FaCH								
1 ^{re} étape				2 ^e étape		3 ^e étape		
Type d'amiante	État de la surface	Influences de extérieures	Total évaluation du matériau	Type et fréquence d'utilisation des locaux	Localisation du matériau	Évaluation de l'utilisation des locaux	Degré d'urgence des mesures à prendre	Mesure d'urgence conseillée
1	1	1	3	3	2	C	II	Non
Mesure d'assainissement à prendre								
Assainissement par une entreprise spécialisée en désamiantage et reconnue par la SUVA								
Filière d'élimination et conditionnement								
Décharge type E / Voir tableau "conditionnement"

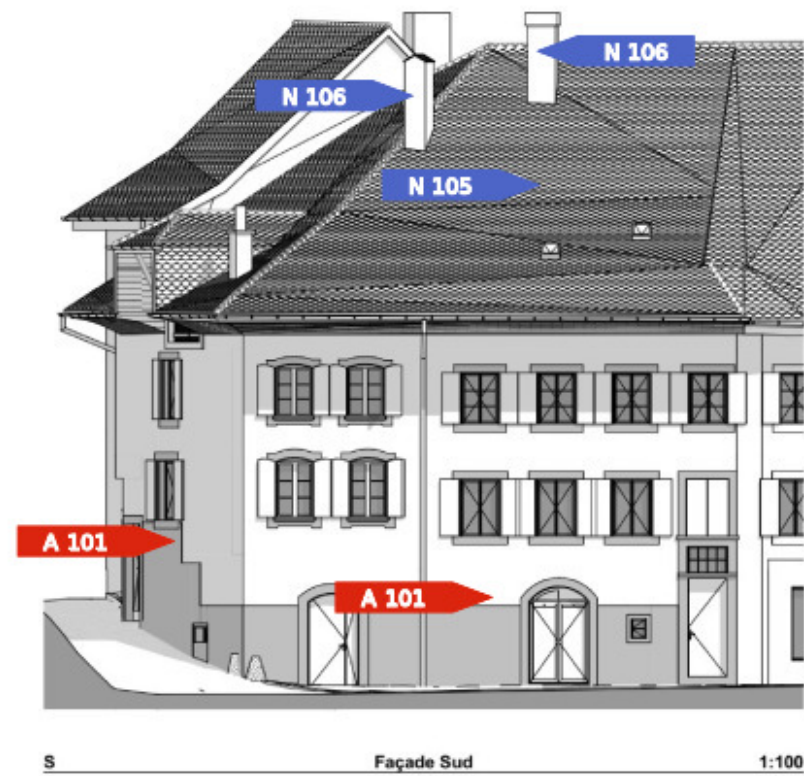
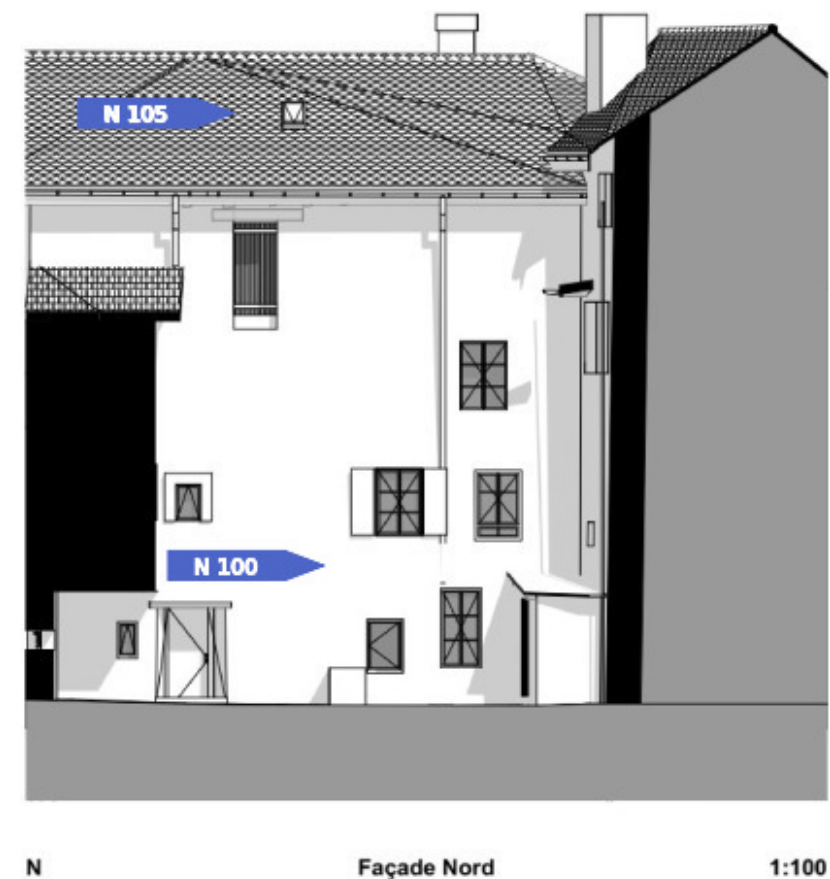
ID plan	5
Étage	Extérieur

N100	Crépi extérieur	NFA
A101	Enduit de façades	NFA
N105	Tuiles en terre cuite	NFA
N106	Conduits de cheminée	Installations

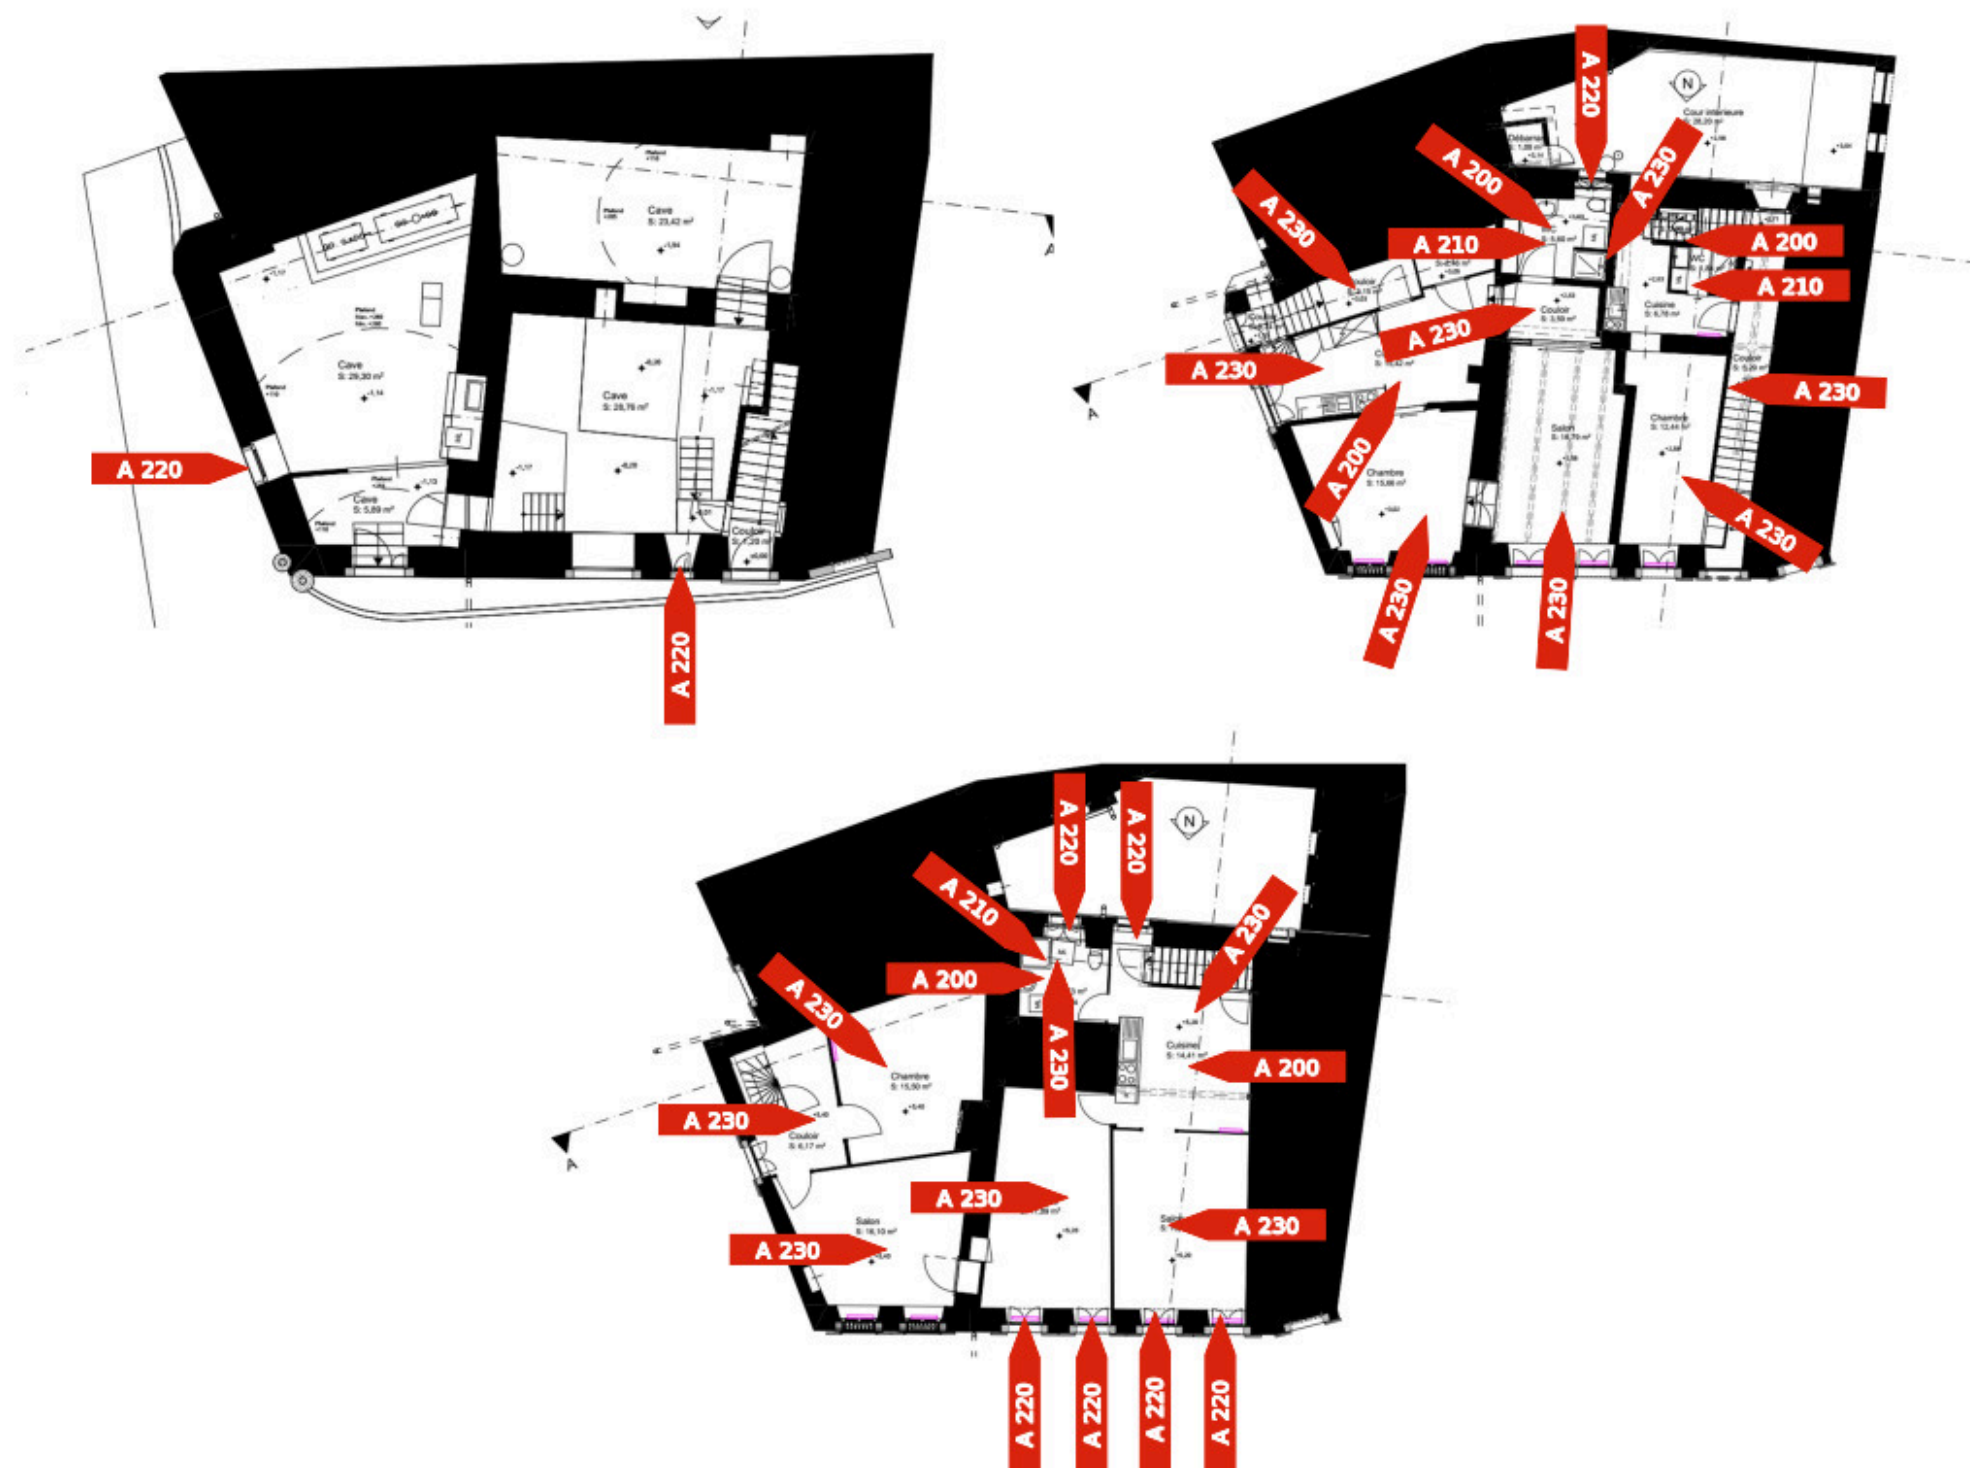
ID plan	6
Étage	Tous les étages

A200	Gaine technique	Installations
A210	Élément sous baignoire /bac de douche	NFA
A220	Masse d'égalisation entre cadre et maçonnerie	NFA
A230	Élément sous chape	NFA
