**COMMUNICATION N° 06/2026**

**Immeuble Place de l'Hôtel-de-Ville 1, Cully :  
diagnostic et perspectives de mise en conformité**

Annexe : Rapport de l'existant

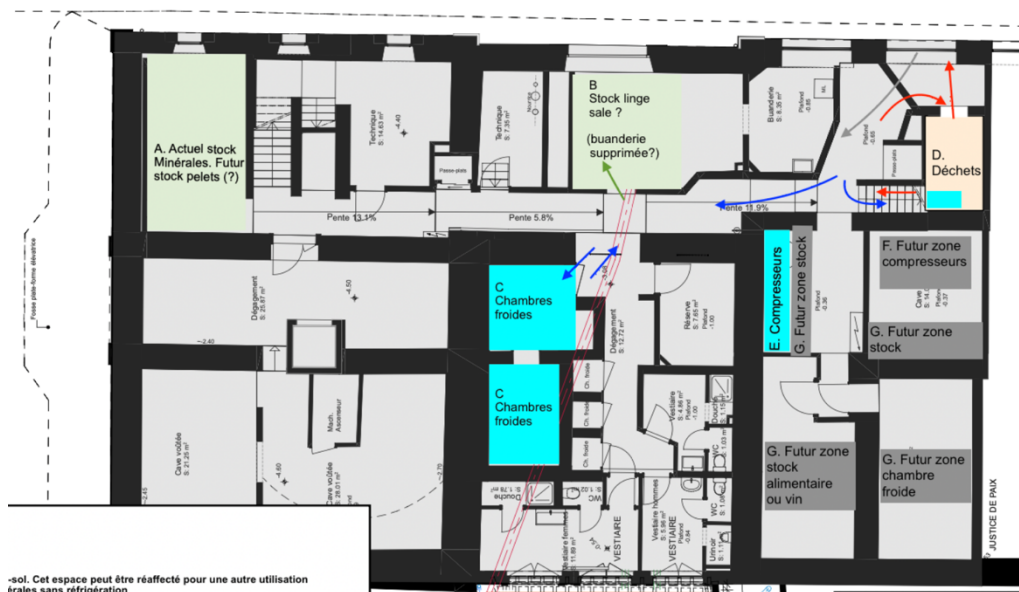
*Les surfaces en cuisine sont largement suffisantes / optimisation ponctuelles. Un rangement doit être établi, ainsi qu'un tri de l'inventaire.*

- Remplacement des meubles froids, et reprise du réseau connecté aux compresseurs.
- Agencement sur socle maçonnerie (contrôler l'état intérieur)
- Machines à glace actuellement devant la laverie
