Rapport de diagnostic des polluants

ID rapport	PR2502018_Aran_Granges5
Version	1
Diagnostic partiel	Non
Type d'inspection	Avant travaux
Assainissement	Non
Date inspection	10.02.2025
Evaluation avec conditions	Non
Polluants	Amiante

Objet	Maison individuelle
Année de construction du bâtiment	en 1984
Bien-fond / Parcelle	9900
ECA	5330
Adresse	Chemin des Granges 5 1091 Aran

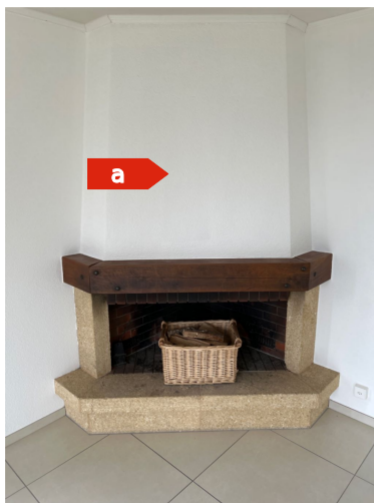
Fiche 1: Conduit de cheminée

Localisation		Élément		Amiante	
ID plan	2	ID élément	0106	Quantité approximative	1 Pièce(s)
		Étage	Rez-de-chaussée	Évaluateur	Défaut
Local	Séjour	Échantillon prélevé	Non	Contient de l'amiante	a
		Type de matériau	Installations

1 ^{re} étape				2 ^e étape			3 ^e étape	
Type d'amiante	Etat de la surface	Influences de extérieures	Total évaluation du matériau	Type et fréquence d'utilisation des locaux	Localisation du matériau	Evaluation de l'utilisation des locaux	Degré d'urgence des mesures à prendre	Mesure d'urgence conseillée
1	0	0	1	2	2	B	III	Non
Mesure d'assainissement à prendre								
Assainissement par une entreprise spécialisée en désamiantage et reconnue par la SUVA								
Filière d'élimination et conditionnement								
Décharge type E / Voir tableau "conditionnement"								
Remarque								
Considéré comme amianté par défaut. Des investigations supplémentaires sont nécessaires lors du démontage

Attention, s'informer sur les consignes de sécurité avant d'intervenir sur cet élément

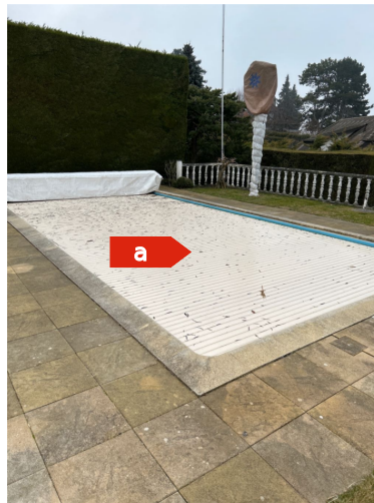
Fiche 2: Piscine

Localisation		Élément		Amiante	
ID plan	6	ID élément	0406	Quantité approximative	1 Pièce(s)
		Étage	Extérieur 2	Évaluateur	Défaut
Local	Extérieur	Échantillon prélevé	Non	Contient de l'amiante	a
		Type de matériau	Installations

1 ^{re} étape				2 ^e étape			3 ^e étape	
Type d'amiante	Etat de la surface	Influences de extérieures	Total évaluation du matériau	Type et fréquence d'utilisation des locaux	Localisation du matériau	Evaluation de l'utilisation des locaux	Degré d'urgence des mesures à prendre	Mesure d'urgence conseillée
1	0	0	1	2	2	B	III	Non
Mesure d'assainissement à prendre								
Assainissement par une entreprise spécialisée en désamiantage et reconnue par la SUVA								
Filière d'élimination et conditionnement								
Décharge type E / Voir tableau "conditionnement"								
Remarque								
En fonction. Considéré comme amianté par défaut. Des investigations supplémentaires sont nécessaires avant travaux.

Attention, s'informer sur les consignes de sécurité avant d'intervenir sur cet élément

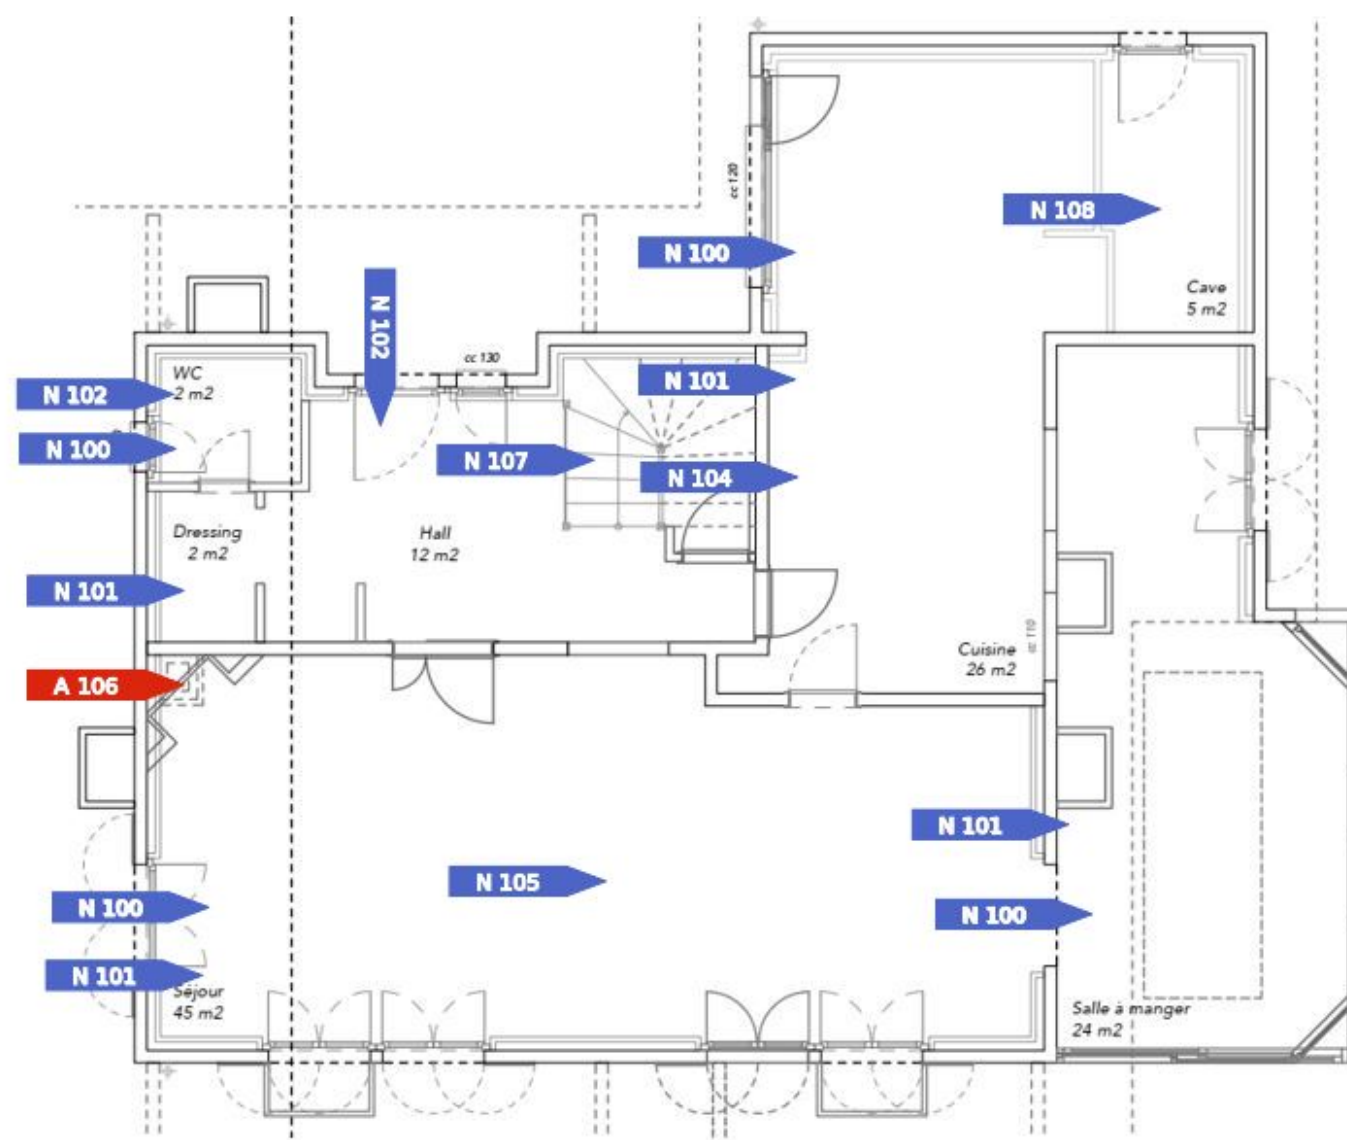
ID plan	2
Étage	Rez-de-chaussée

N100	Colle de carrelage blanc	NFA
N101	Colle de plinthe blanche	NFA
N102	Colle de carrelage brun	NFA
N104	Colle de carrelage	NFA
N105	Colle de carrelage	NFA
A106	Conduit de cheminée	Installations
N107	Revêtement de sol	NFA
N108	Colle de carrelage brun	NFA

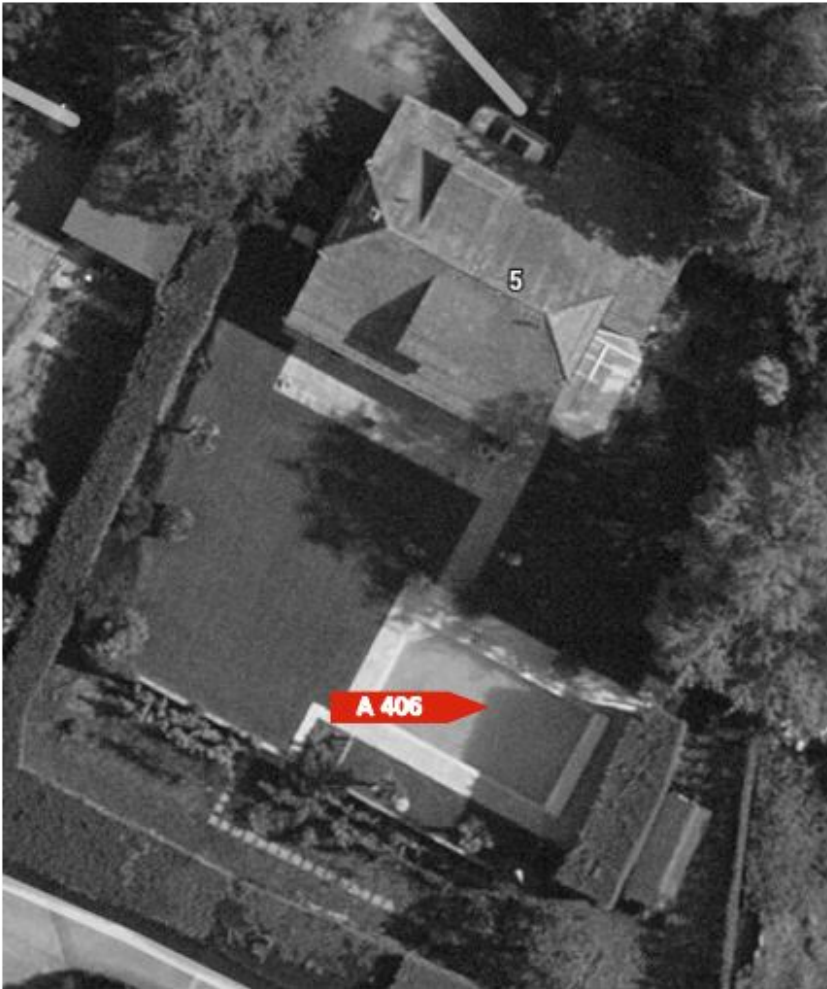
ID plan	6
Étage	Extérieur 2

A406	Piscine	Installations
------	---------	---------------

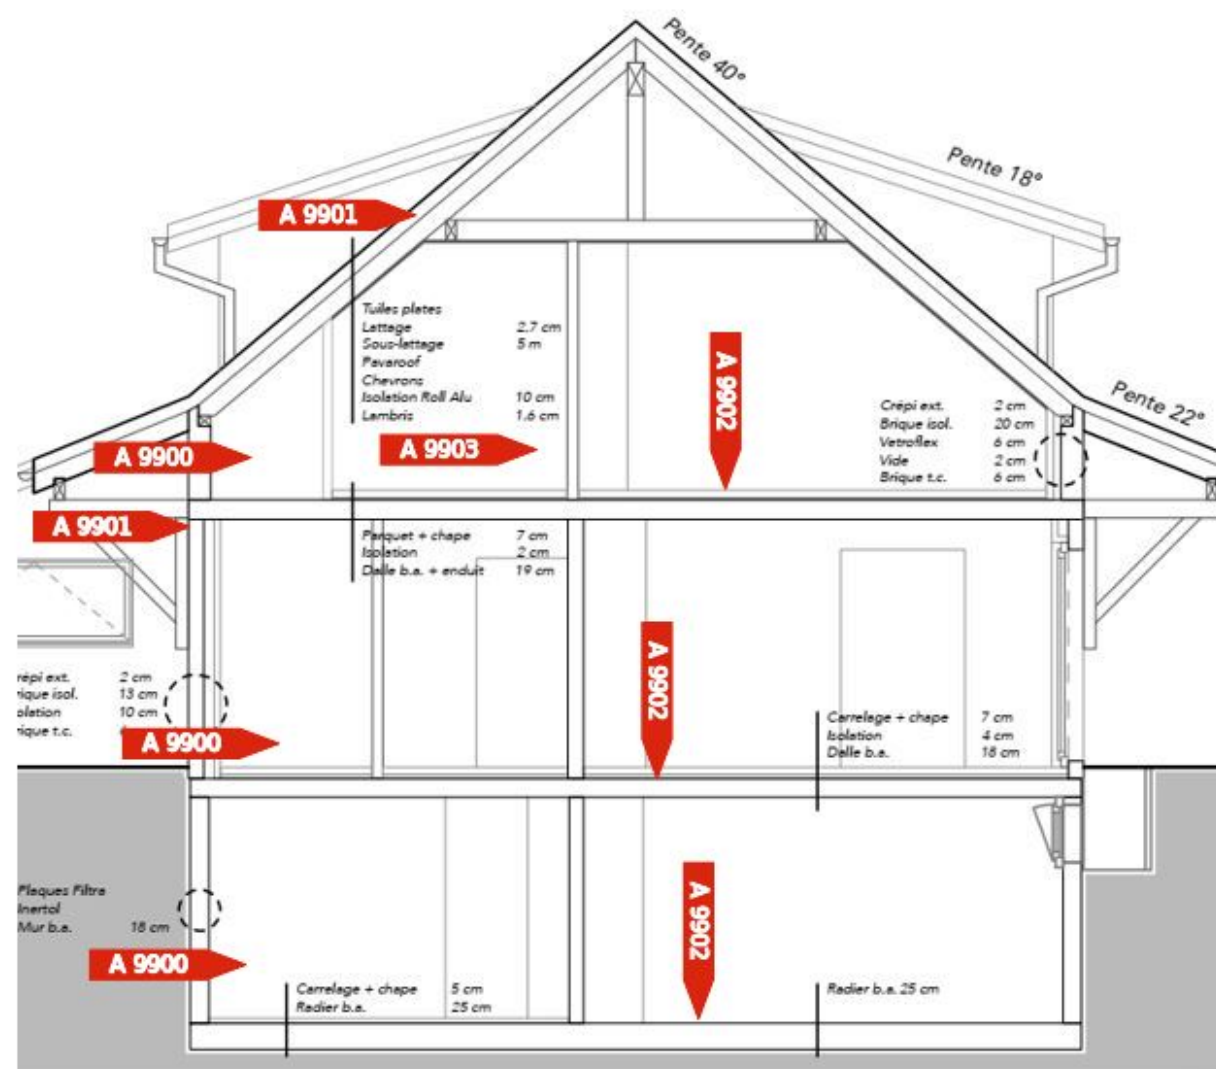
ID plan	Coupe schématique
Étage	Tous les étages

A9900	Gaine technique	Installations
A9901	Châssis de construction	Installations
A9902	Élément sous chape	Installations
A9903	Élément sous baignoire et bac de douche	Installations
