Rapport de diagnostic des polluants

ID rapport	24110500_Riex_Davel2
Version	1
Diagnostic partiel	Non
Type d'inspection	Avant travaux
Assainissement	Non
Date inspection	17.07.2024
Evaluation avec conditions	Non
Polluants	Amiante

Objet	Maison villageoise à plusieurs logements
Année de construction du bâtiment	avant 1919
Bien-fond / Parcelle	7050
ECA	4039
Adresse	Rue Davel 2 1097 Riex

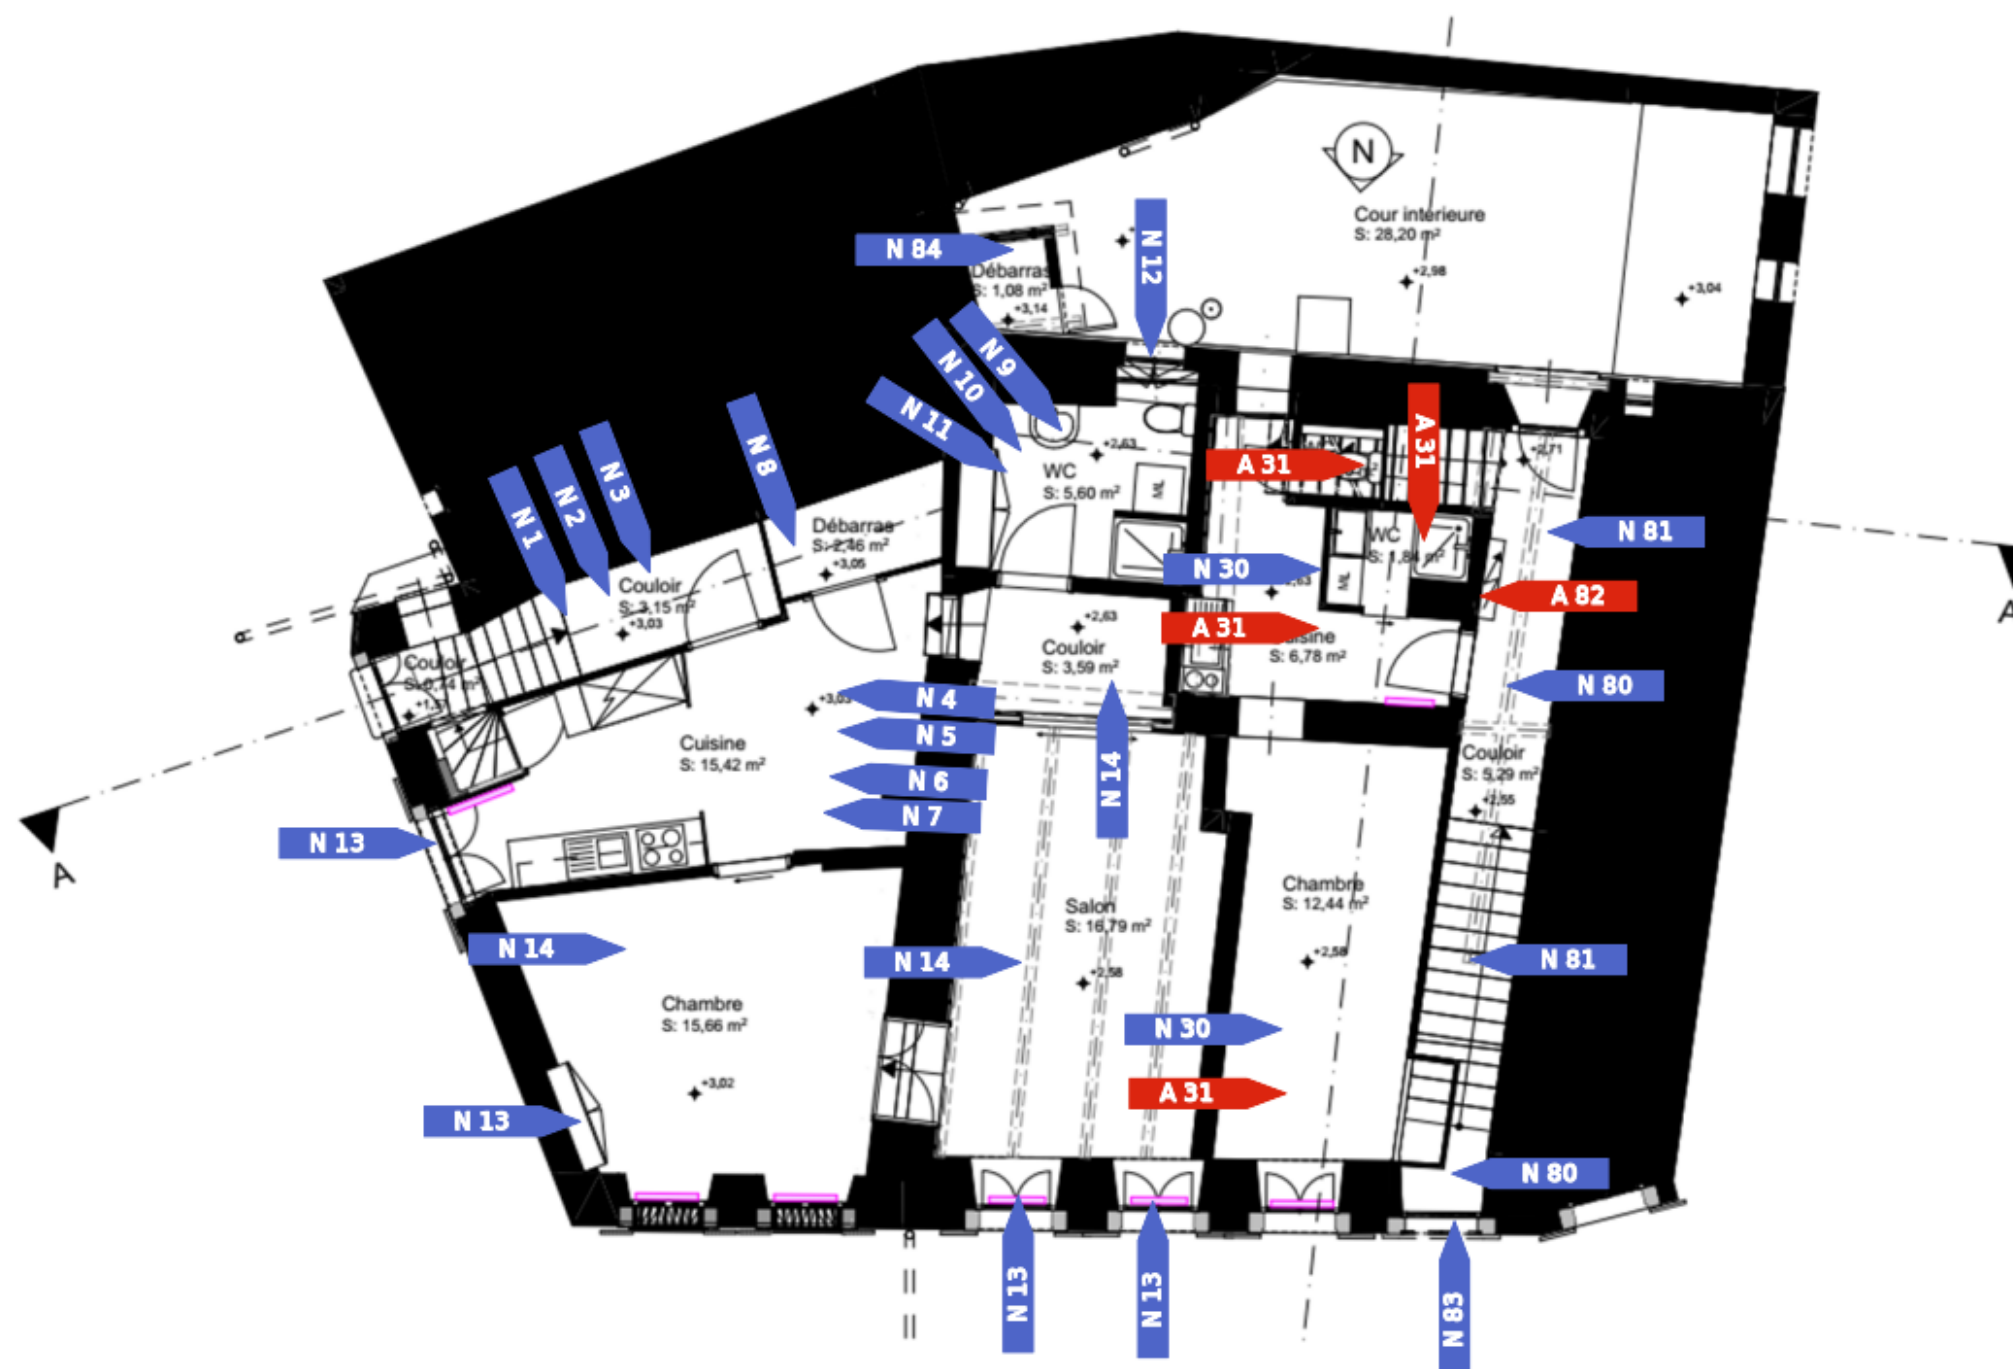
ID plan	1
Étage	1er étage

Localisation			Élément					Résultats			FaCH		
ID plan	Étage	Local	No.	Matériaux	Quantité approximative	Type de matériau	Échantillon prélevé	Résultat	Ev	Fiche	D.U.A.	Filière d'élimination et conditionnement	Remarque
1	1er étage	Entrée	0001	Colle de carrelage	3 m²	NFA	Oui	Négatif	L				
1	1er étage	Entrée	0002	Colle de plinthe	5.5 m	NFA	Oui	Négatif	L				
1	1er étage	Entrée	0003	Enduit mural	Non défini	NFA	Oui	Négatif	L				Uniquement sur les murs
1	1er étage	Cuisine	0004	Colle de carrelage	18 m²	NFA	Oui	Négatif	L				
1	1er étage	Cuisine	0005	Colle de plinthe	7 m	NFA	Oui	Négatif	L				
1	1er étage	Cuisine	0006	Colle de faïence 15/15	2 m²	NFA	Oui	Négatif	L				
1	1er étage	Cuisine	0007	Colle de faïence 10/10	1.5 m²	NFA	Oui	Négatif	L				Entre meuble
1	1er étage	Réduit	0008	Tomette	Non défini	NFA	Non	Négatif	E				Posé sans colle, sans risque
1	1er étage	Salle de bain	0009	Colle de carrelage	5.5 m²	NFA	Oui	Négatif	L

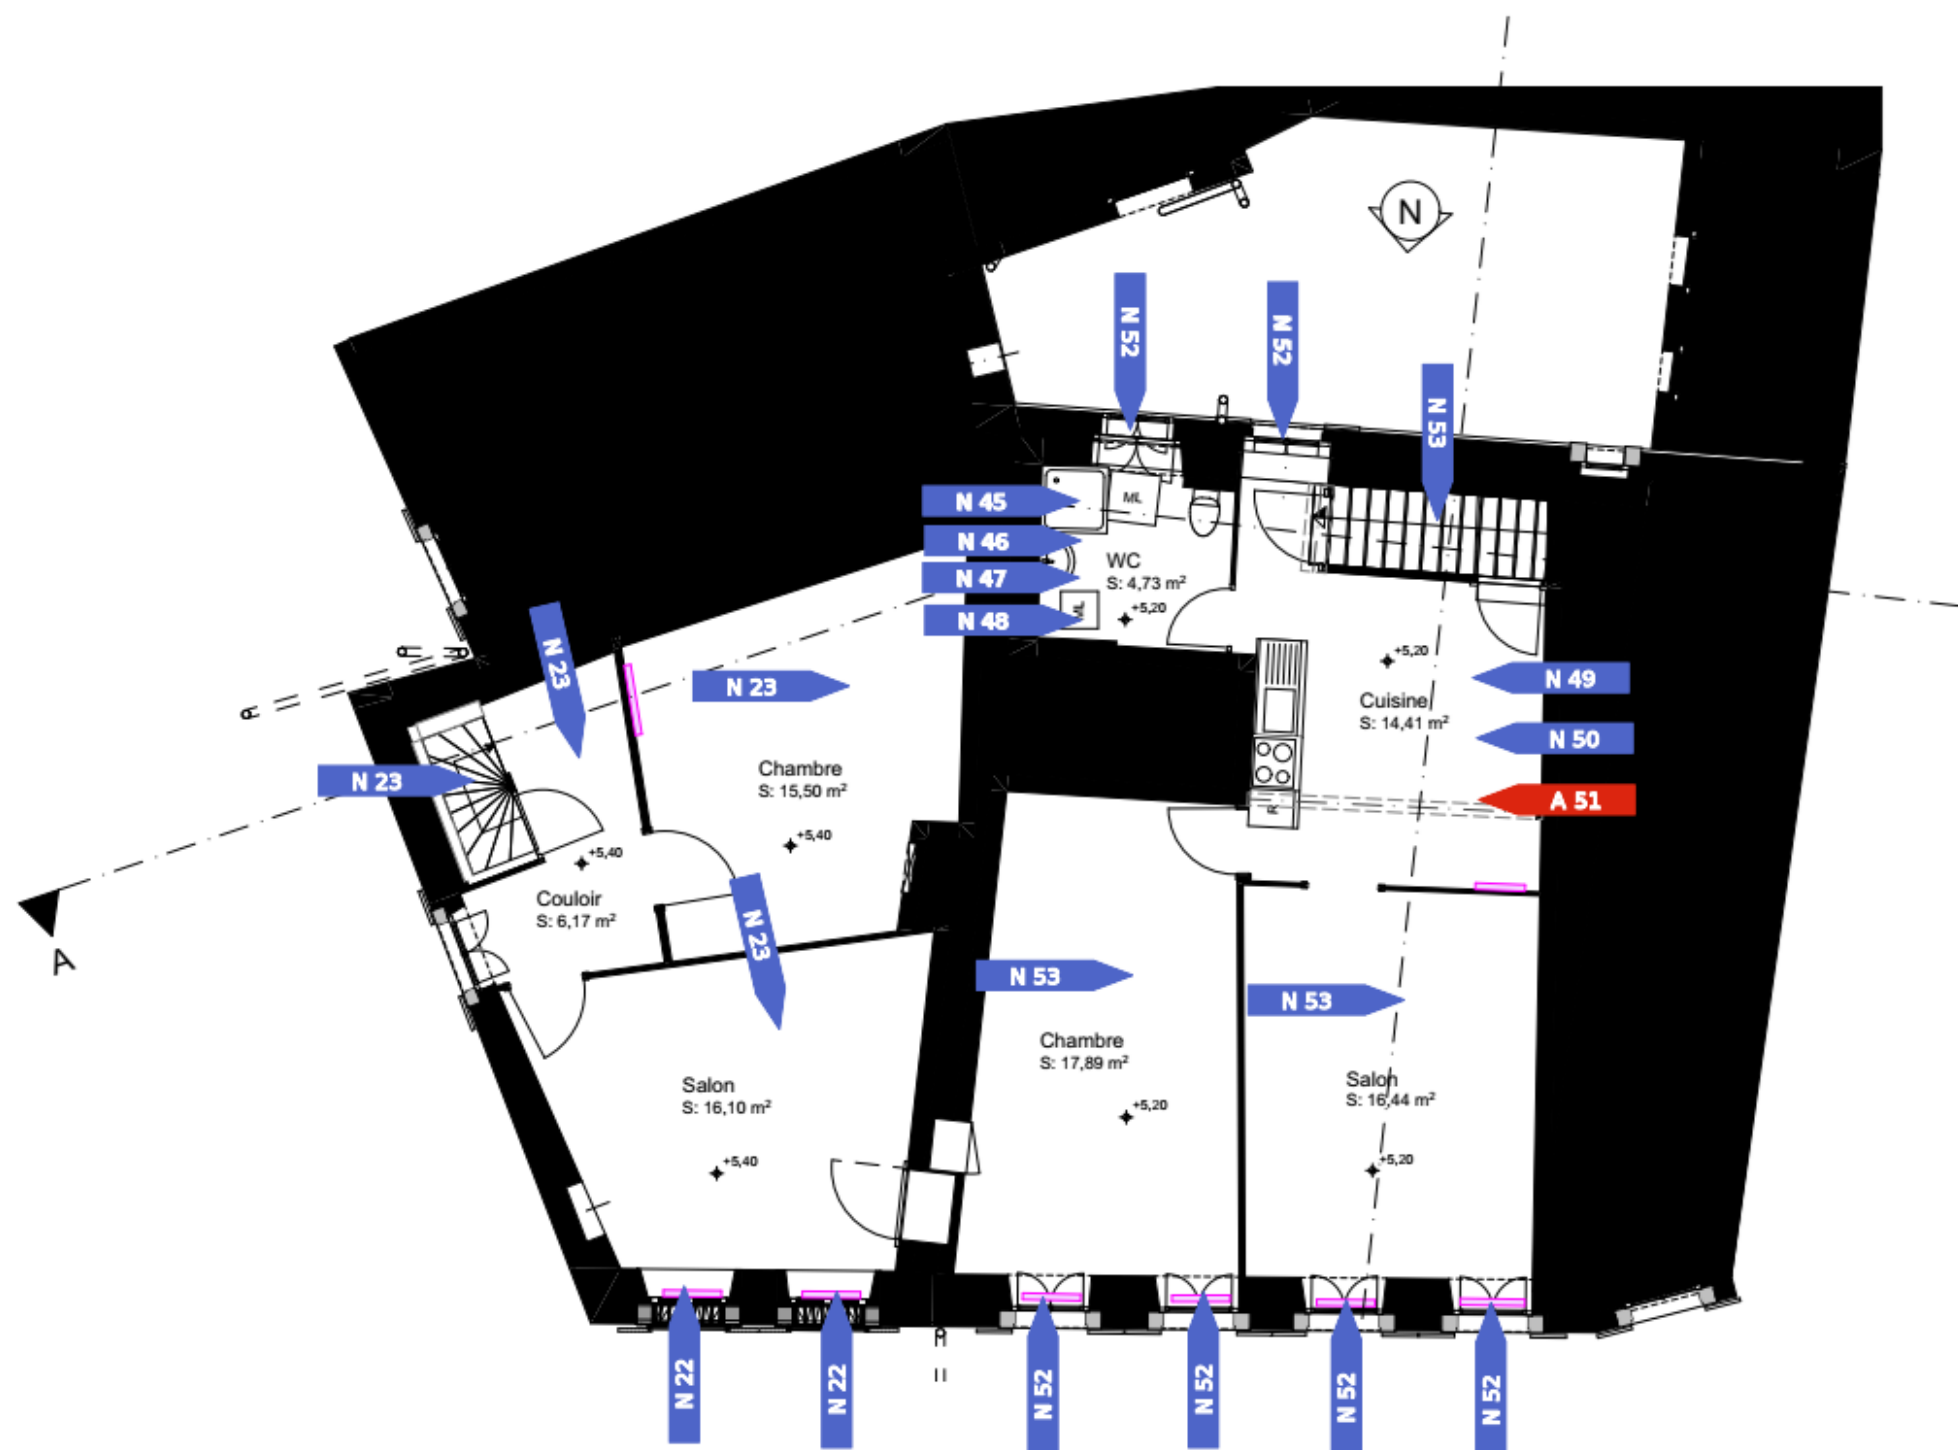
ID plan	2
Étage	2ème étage

Localisation			Élément					Résultats			FaCH		
ID plan	Étage	Local	No.	Matériaux	Quantité approximative	Type de matériau	Échantillon prélevé	Résultat	Ev	Fiche	D.U.A.	Filière d'élimination et conditionnement	Remarque
2	2ème étage	Salle de bain	0048	Revêtement de mur monocouche + colle	11.5 m²	NFA	Oui	Négatif	L				
2	2ème étage	Cuisine	0049	Colle de carrelage	14.5 m²	NFA	Oui	Négatif	L				
2	2ème étage	Cuisine	0050	Colle de faïence	1.6 m²	NFA	Oui	Négatif	L				
2	2ème étage	Cuisine	0051	Peinture sous évier	2 Pièce(s)	NFA	Oui	a	L	2	III	Décharge type E / Voir tableau "conditionnement"	
2	2ème étage	Tous les locaux	0052	Mastic de fenêtre	30 Pièce(s)	NFA	Oui	Négatif	L				
2	2ème étage	Couloir, escaliers, salon et chambre	0053	Rien à signaler	Non défini	NFA	Non	Négatif	E				Aucun matériau susceptible de contenir de l'amiante n'a été repéré au sol, aux murs et au plafond.
3	Combles	Chambre Combles	0054	Revêtement de sol monocouche + colle	12 m²	NFA	Oui	Négatif	L

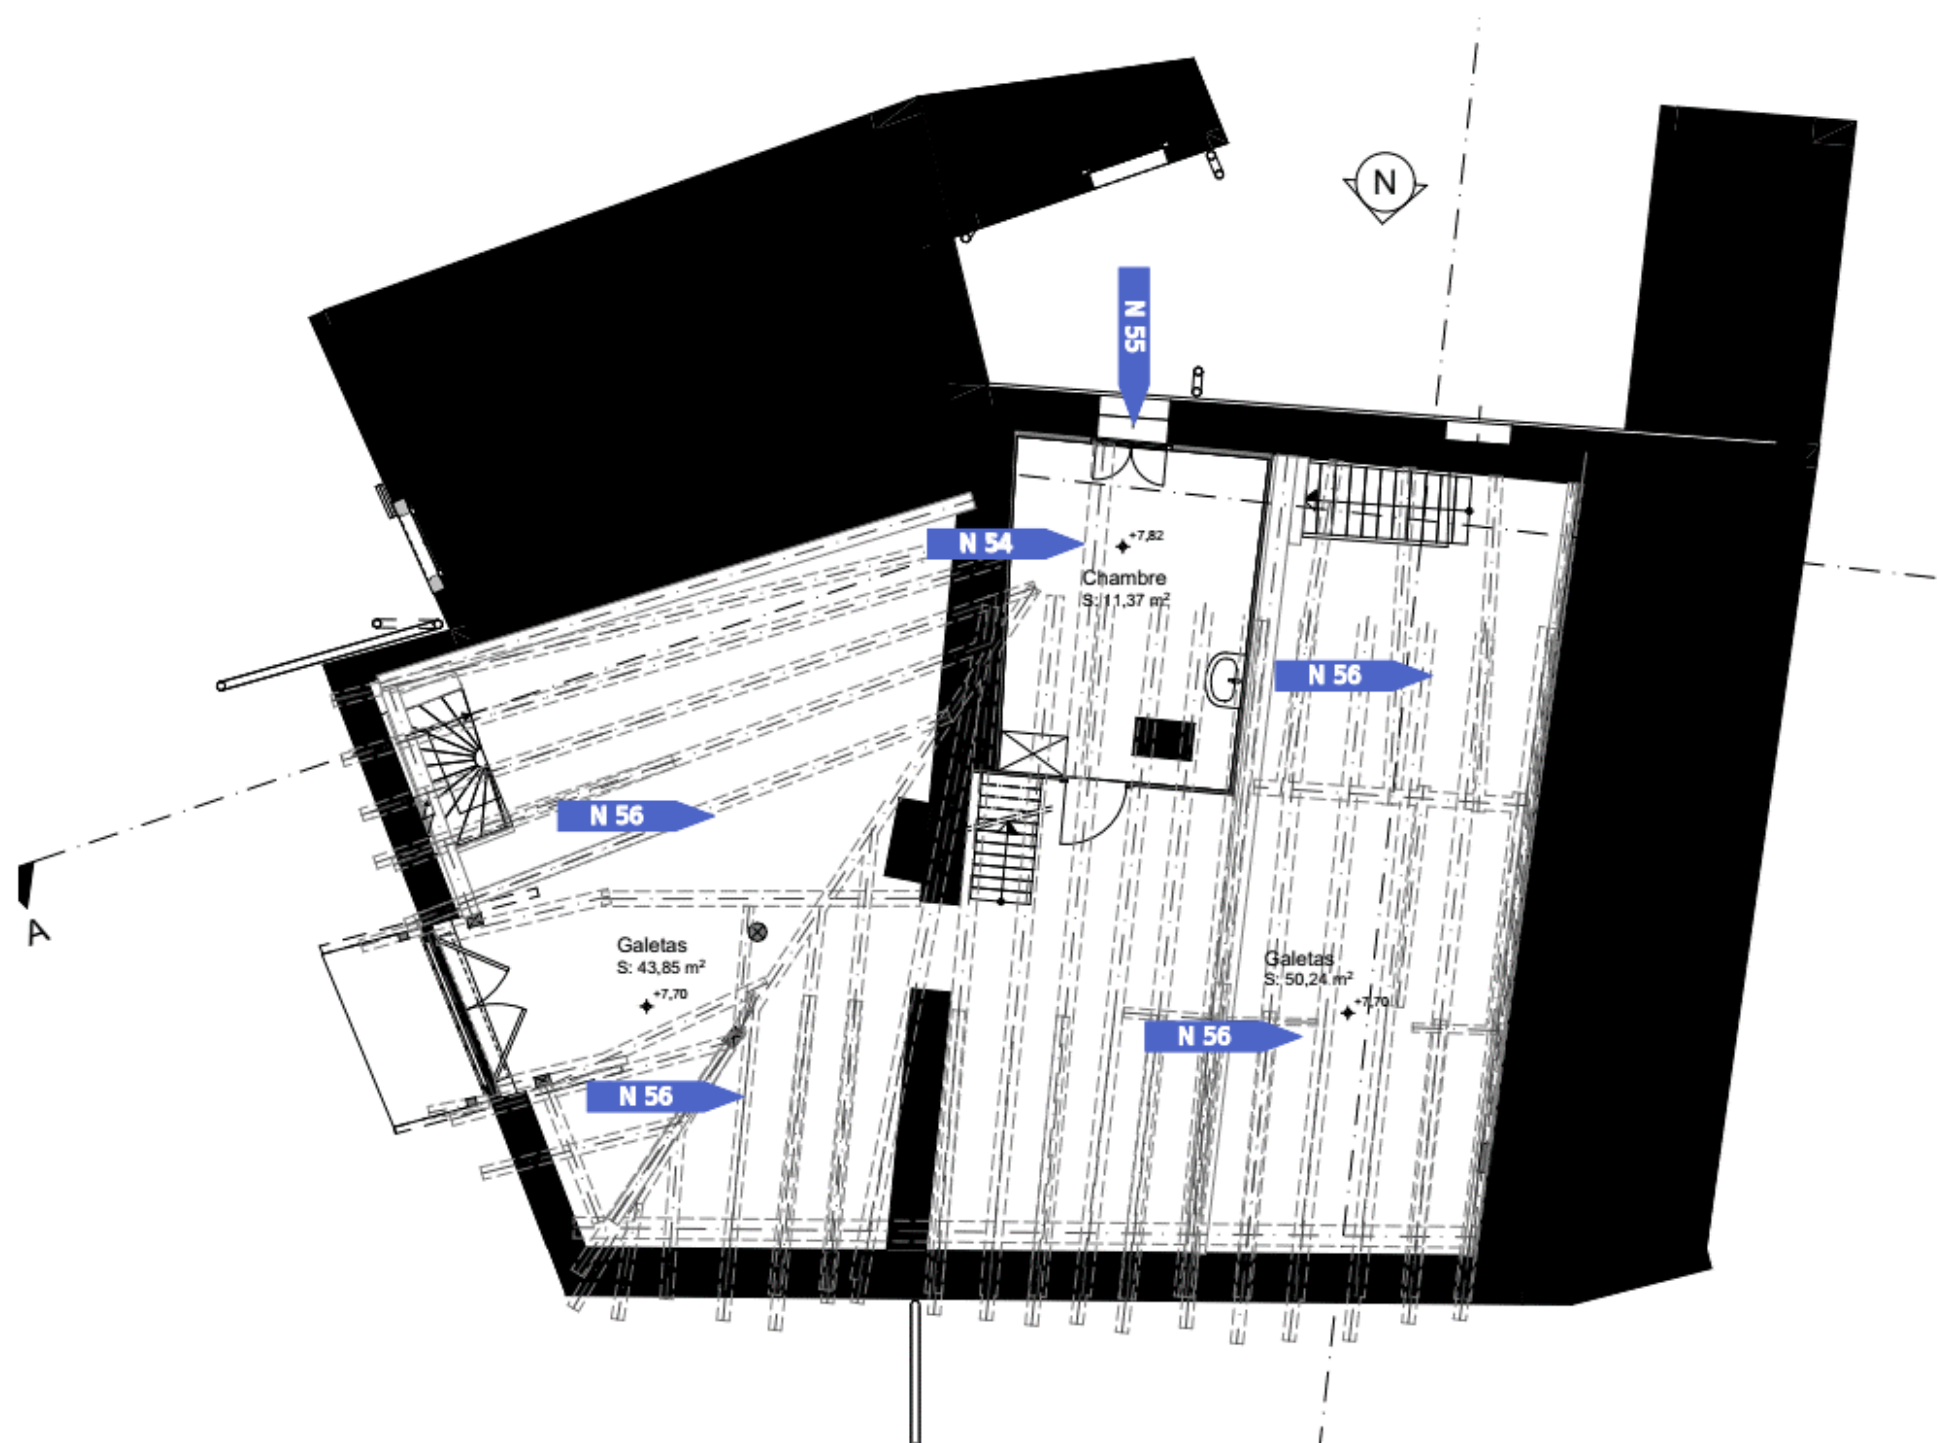
ID plan	3
Étage	Combles

Localisation			Élément					Résultats			FaCH		
ID plan	Étage	Local	No.	Matériaux	Quantité approximative	Type de matériau	Échantillon prélevé	Résultat	Ev	Fiche	D.U.A.	Filière d'élimination et conditionnement	Remarque
3	Combles	Galetas	0056	Rien à signaler	Non défini	NFA	Non	Négatif	E				Aucun matériau susceptible de contenir de l'amiante n'a été repéré au sol et aux murs.
1	1er étage	Entrée et couloir	0080	Tomettes	Non défini	NFA	Non	Négatif	E				Posé sans colle, sans risque
1	1er étage	Entrée couloir	0081	Enduit mural	Non défini	NFA	Non	Négatif	E				Considéré comme non amianté par analogie au prélèvement n°3
1	1er étage	Entrée couloir	0082	Tableau électrique	1 Pièce(s)	NFA	Non	a	E	3	III	Décharge type E / Voir tableau "conditionnement"	Porte fusibles. Considéré comme amianté par défaut.
1	1er étage	Entrée et ancien WC de la cour intérieure	0083	Mastic de fenêtre	Non défini	NFA	Non	Négatif	E				Considéré comme non amianté par analogie aux prélèvements n°12, 22 et 52.

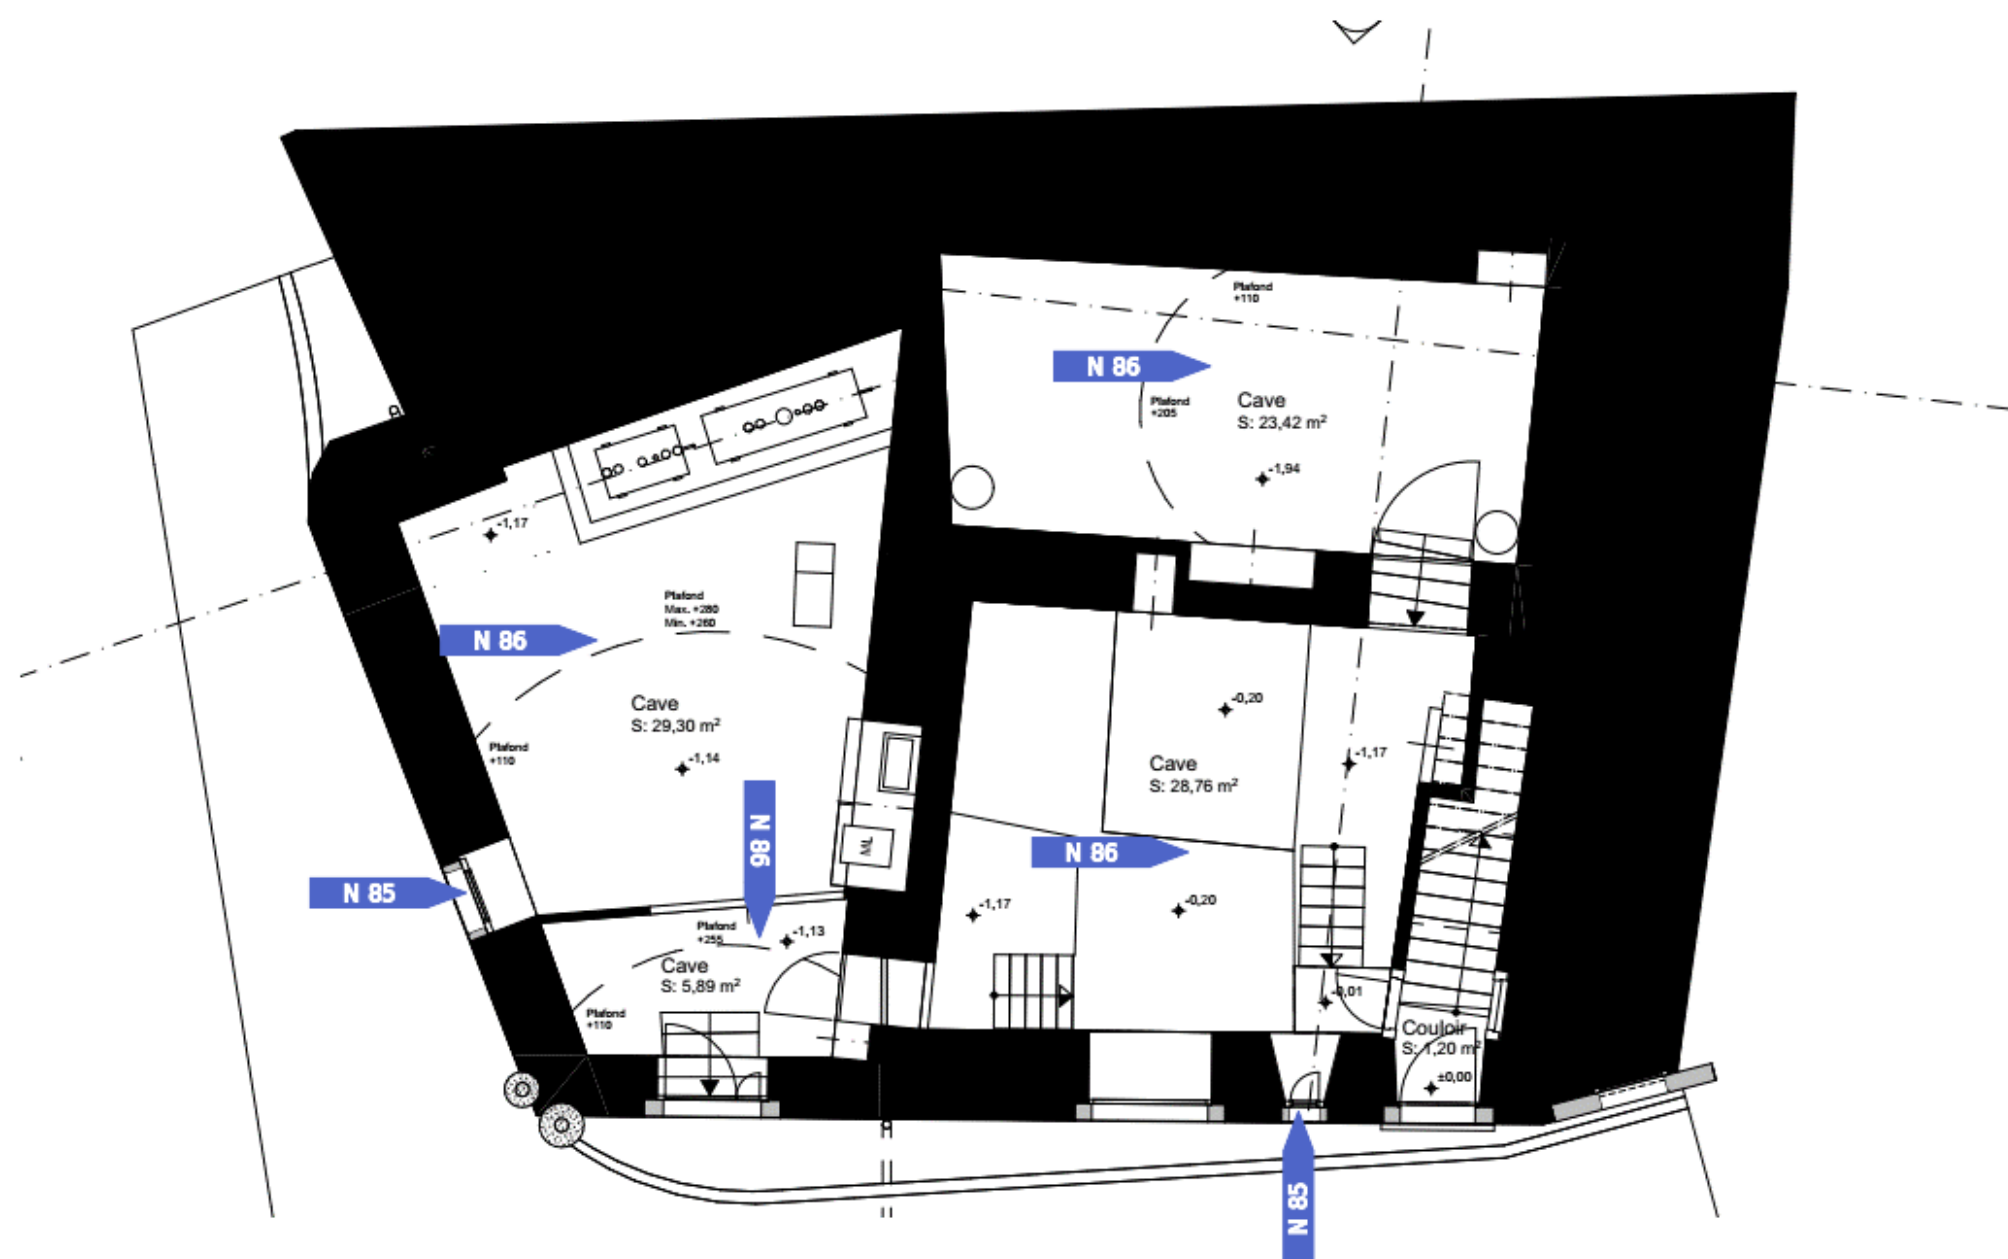
ID plan	4
Étage	Rez-de-chaussée

Localisation			Élément					Résultats			FaCH		
ID plan	Étage	Local	No.	Matériaux	Quantité approximative	Type de matériau	Échantillon prélevé	Résultat	Ev	Fiche	D.U.A.	Filière d'élimination et conditionnement	Remarque
4	Rez-de-chaussée	Caves	0085	Mastic de fenêtre	4 Pièce(s)	NFA	Non	Négatif	E				Considéré comme non amianté par analogie aux prélèvements n°12, 22 et 52.
4	Rez-de-chaussée	Caves	0086	Sols, murs, plafonds et installations techniques	Non défini	NFA	Non	Négatif	E				Aucun MSCA repéré
5	Extérieur	Façade cour intérieure	0100	Crépi extérieur	Non défini	NFA	Oui	Négatif	L				
5	Extérieur	Façades sud et ouest	0101	Enduit de façades	Non défini	NFA	Non	a	D	4	II	Décharge type E / Voir tableau "conditionnement"	Non impacté par les travaux. Susceptible de dissimuler des MSP. Des investigations supplémentaires seront nécessaires si la nature des travaux évolue.
5	Extérieur	Toiture / sous-toiture	0105	Tuiles en terre cuite	Non défini	NFA	Non	Négatif	E				Toiture froide, sans risque
