Rapport de diagnostic des polluants

ID rapport	PR2502018_Aran_Granges5
Version	1
Diagnostic partiel	Non
Type d'inspection	Avant travaux
Assainissement	Non
Date inspection	10.02.2025
Evaluation avec conditions	Non
Polluants	Amiante

Objet	Maison individuelle
Année de construction du bâtiment	en 1984
Bien-fond / Parcelle	9900
ECA	5330
Adresse	Chemin des Granges 5 1091 Aran

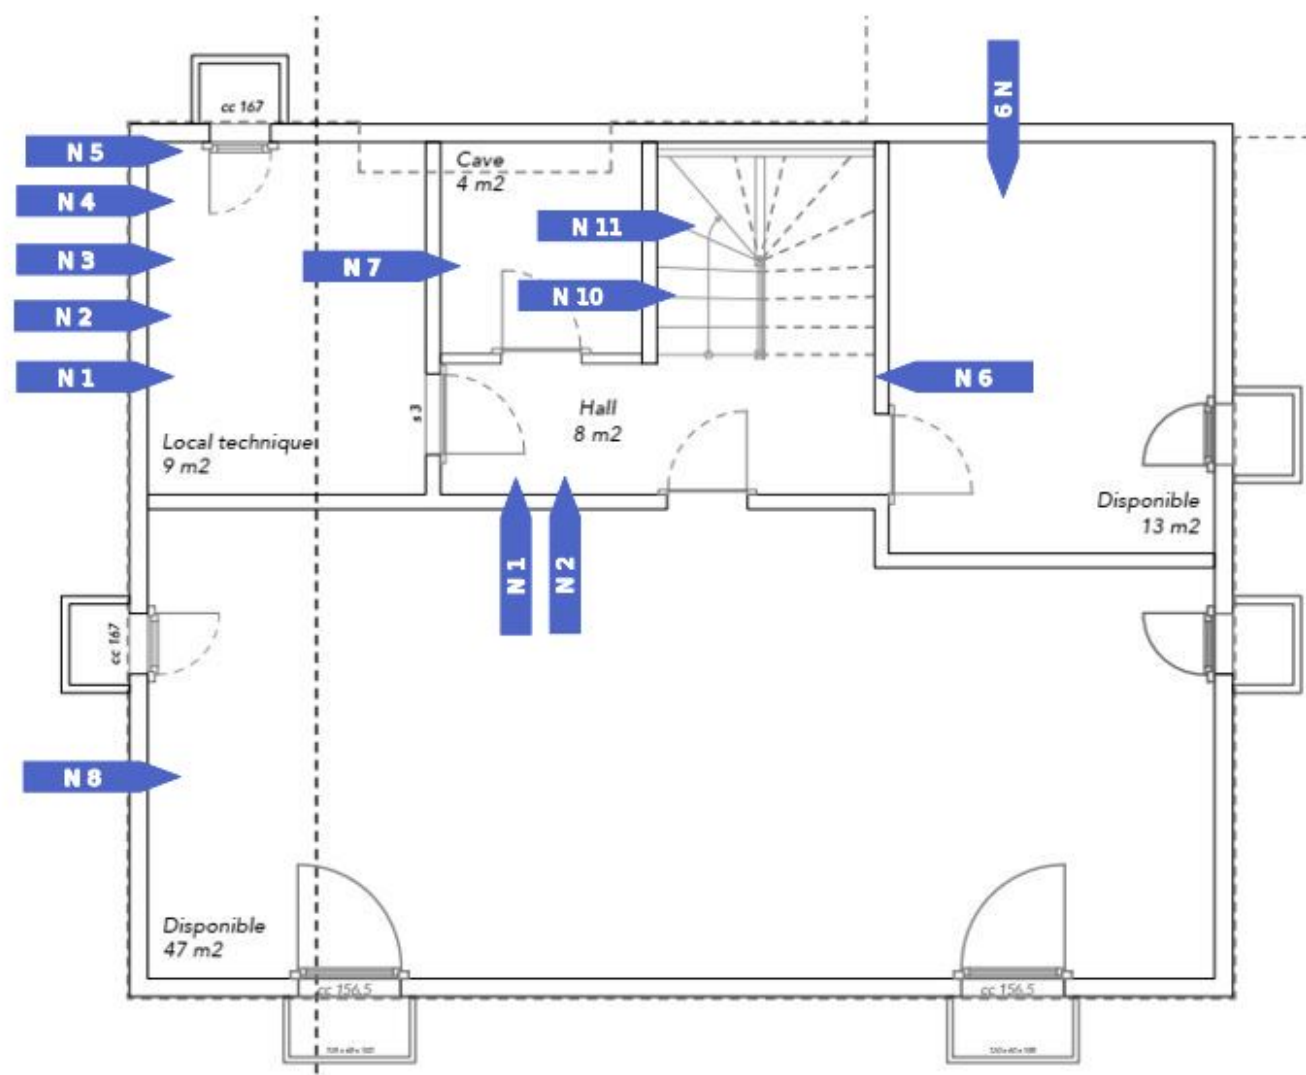
ID plan	1
Étage	Sous-sol

Localisation			Élément					Résultats			FaCH	Filière d'élimination et conditionnement	Remarque
ID plan	Étage	Local	No.	Matériaux	Quantité approximative	Type de matériau	Échantillon prélevé	Résultat	Ev	Fiche	D.U.A.		
1	Sous-sol	Chaufferie et couloir	0001	Colle de carrelage beige	18 m²	NFA	Oui	Négatif	L				
1	Sous-sol	Chaufferie et couloir	0002	Colle de plinthe beige	14 m	NFA	Oui	Négatif	L				
1	Sous-sol	Chaufferie	0003	Colle de faïence beige	4 m²	NFA	Oui	Négatif	L				
1	Sous-sol	Chaufferie	0004	Chauffe-eau	2 Pièce(s)	Installations	Non	Négatif	E				Installation datant de 2015. Sans risque
1	Sous-sol	Chaufferie	0005	Calorifugeage	Non défini	FA	Non	Négatif	E				Coque en plastique et isolation en polyuréthane. Sans risque
1	Sous-sol	Couloir	0006	Tableau électrique	1 Pièce(s)	Installations	Non	Négatif	E				Aucun MSCA n'a été repéré
1	Sous-sol	Cave	0007	Sol, murs et plafonds	Non défini	NFA	Non	Négatif	E				En béton brut, sans risque

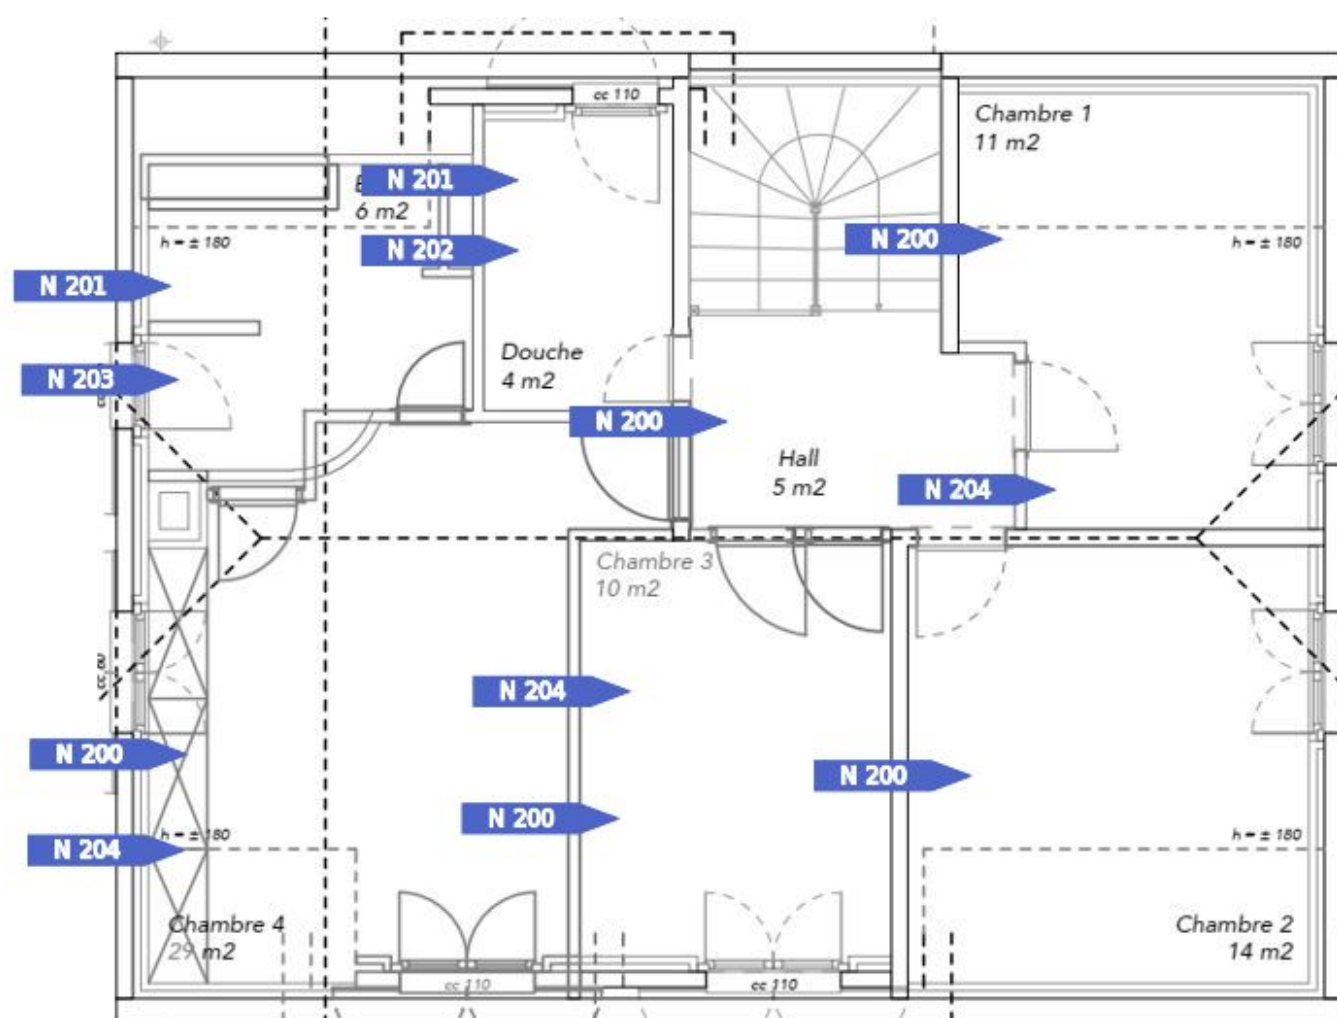
ID plan	3
Étage	1er étage

Localisation			Élément					Résultats			FaCH		
ID plan	Étage	Local	No.	Matériaux	Quantité approximative	Type de matériau	Échantillon prélevé	Résultat	Ev	Fiche	D.U.A.	Filière d'élimination et conditionnement	Remarque
3	1er étage	Chambres et dégagement	0204	Enduit mural blanc	Non défini	NFA	Oui	Négatif	L				
4	Combles	Combles	0300	Revêtement de sol	Non défini	NFA	Non	Négatif	E				Plancher en bois, sans risque
5	Extérieur	Toiture	0400	Toiture et sous-toiture	Non défini	Installations	Non	Négatif	E				Toiture froide et tuiles en terre cuite, sans risque
5	Extérieur	Façades	0401	Fenêtre	Non défini	Installations	Non	Négatif	E				Joint souple, sans risque
5	Extérieur	Façades	0402	Crépi extérieur brun	Non défini	NFA	Oui	Négatif	L				
5	Extérieur	Façades	0403	Crépi extérieur brun	Non défini	NFA	Oui	Négatif	L				Deuxième prélèvement pour une même occurrence (élément n°402)
5	Extérieur	Façades	0404	Crépi extérieur brun	Non défini	NFA	Oui	Négatif	L				Troisième prélèvement pour une même occurrence (élément n°402)

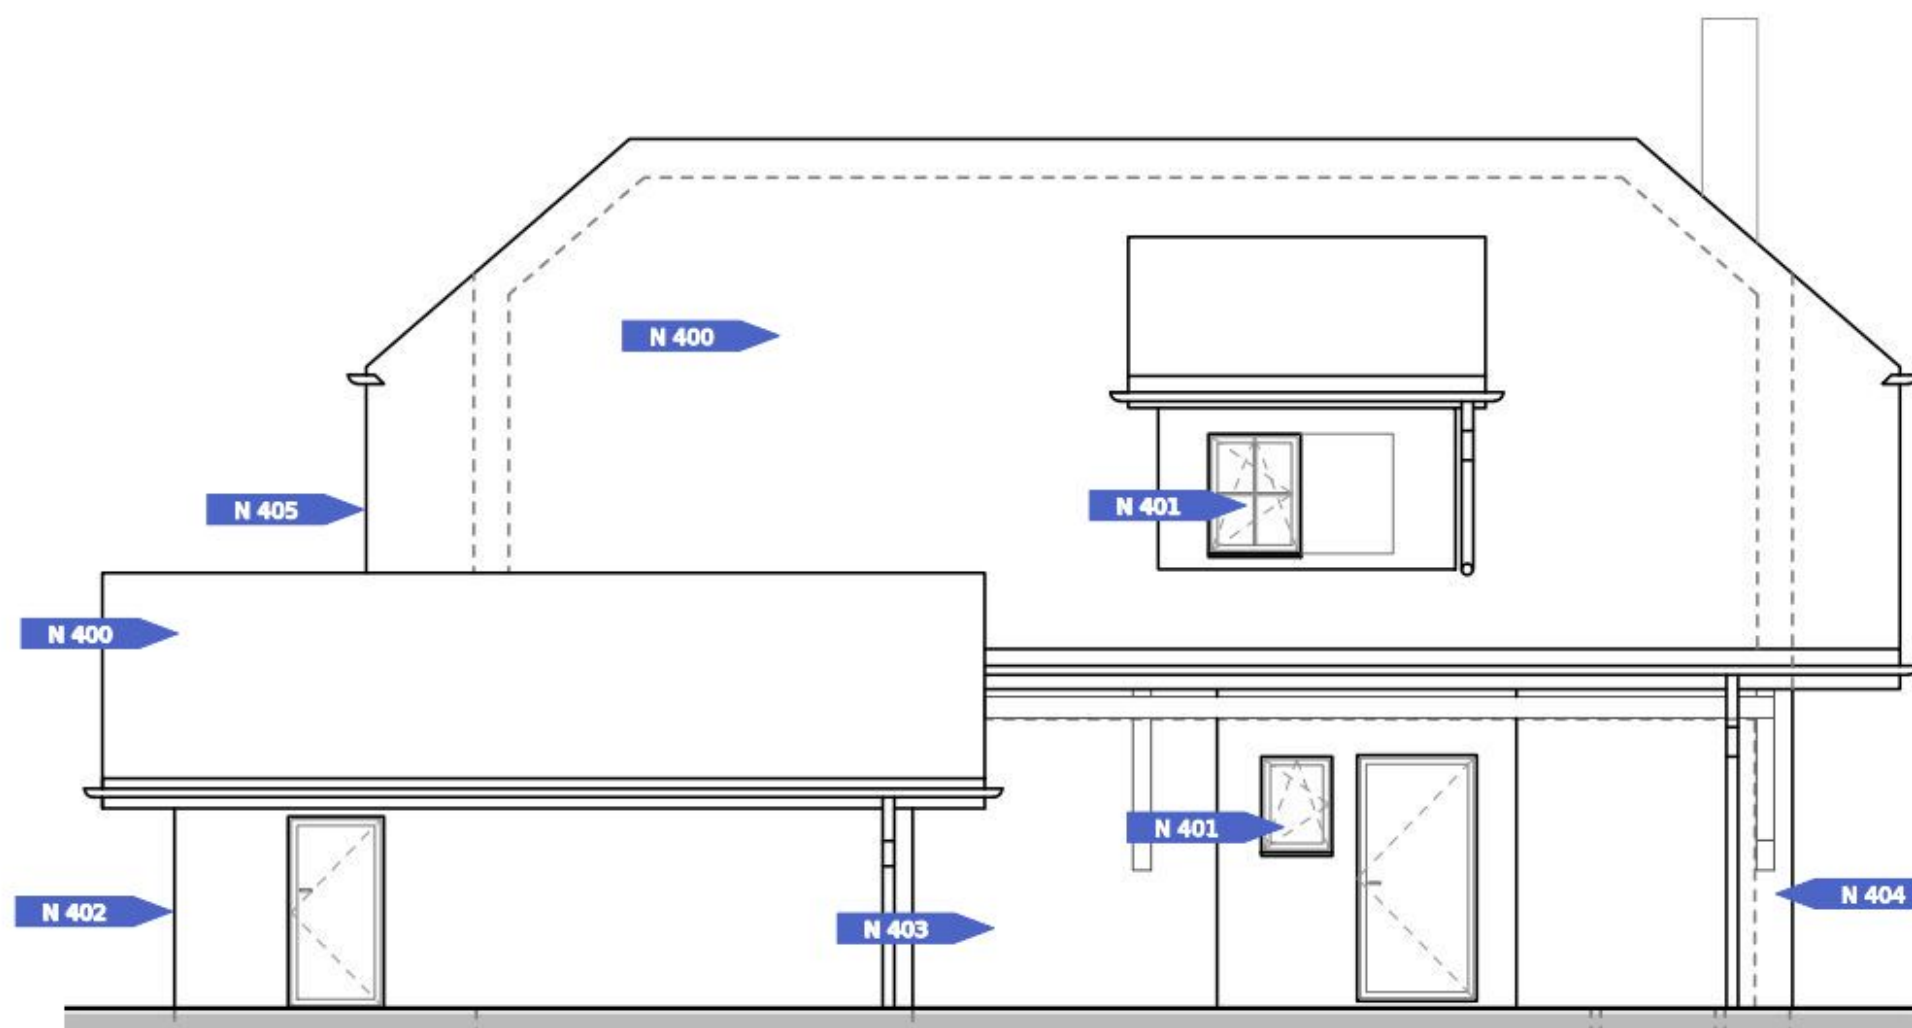
ID plan	5
Étage	Extérieur

5	Extérieur	Façades	0405	Crépi extérieur brun	Non défini	NFA	Oui	Négatif	L				Quatrième prélèvement pour une même occurrence (élément n°402)
6	Extérieur 2	Extérieur	0406	Piscine	1 Pièce(s)	Installations	Non	a	D	2	III	Décharge type E / Voir tableau "conditionnement"	En fonction. Considéré comme amianté par défaut. Des investigations supplémentaires sont nécessaires avant travaux.
